| <b>ANÁLISIS DEL RIESGO</b> | | | |
| PLANO: | DESIGNACIÓN PLANO: H9.Fuga de Gas LD-A por rotura de la red de suministro a SIDER GAS, aguas debajo de los compresores BOOSTER | | Nº PLANO: 5 |
| EMPLAZAMIENTO: | FACTORIA DE AVILÉS | | ESCALA: |

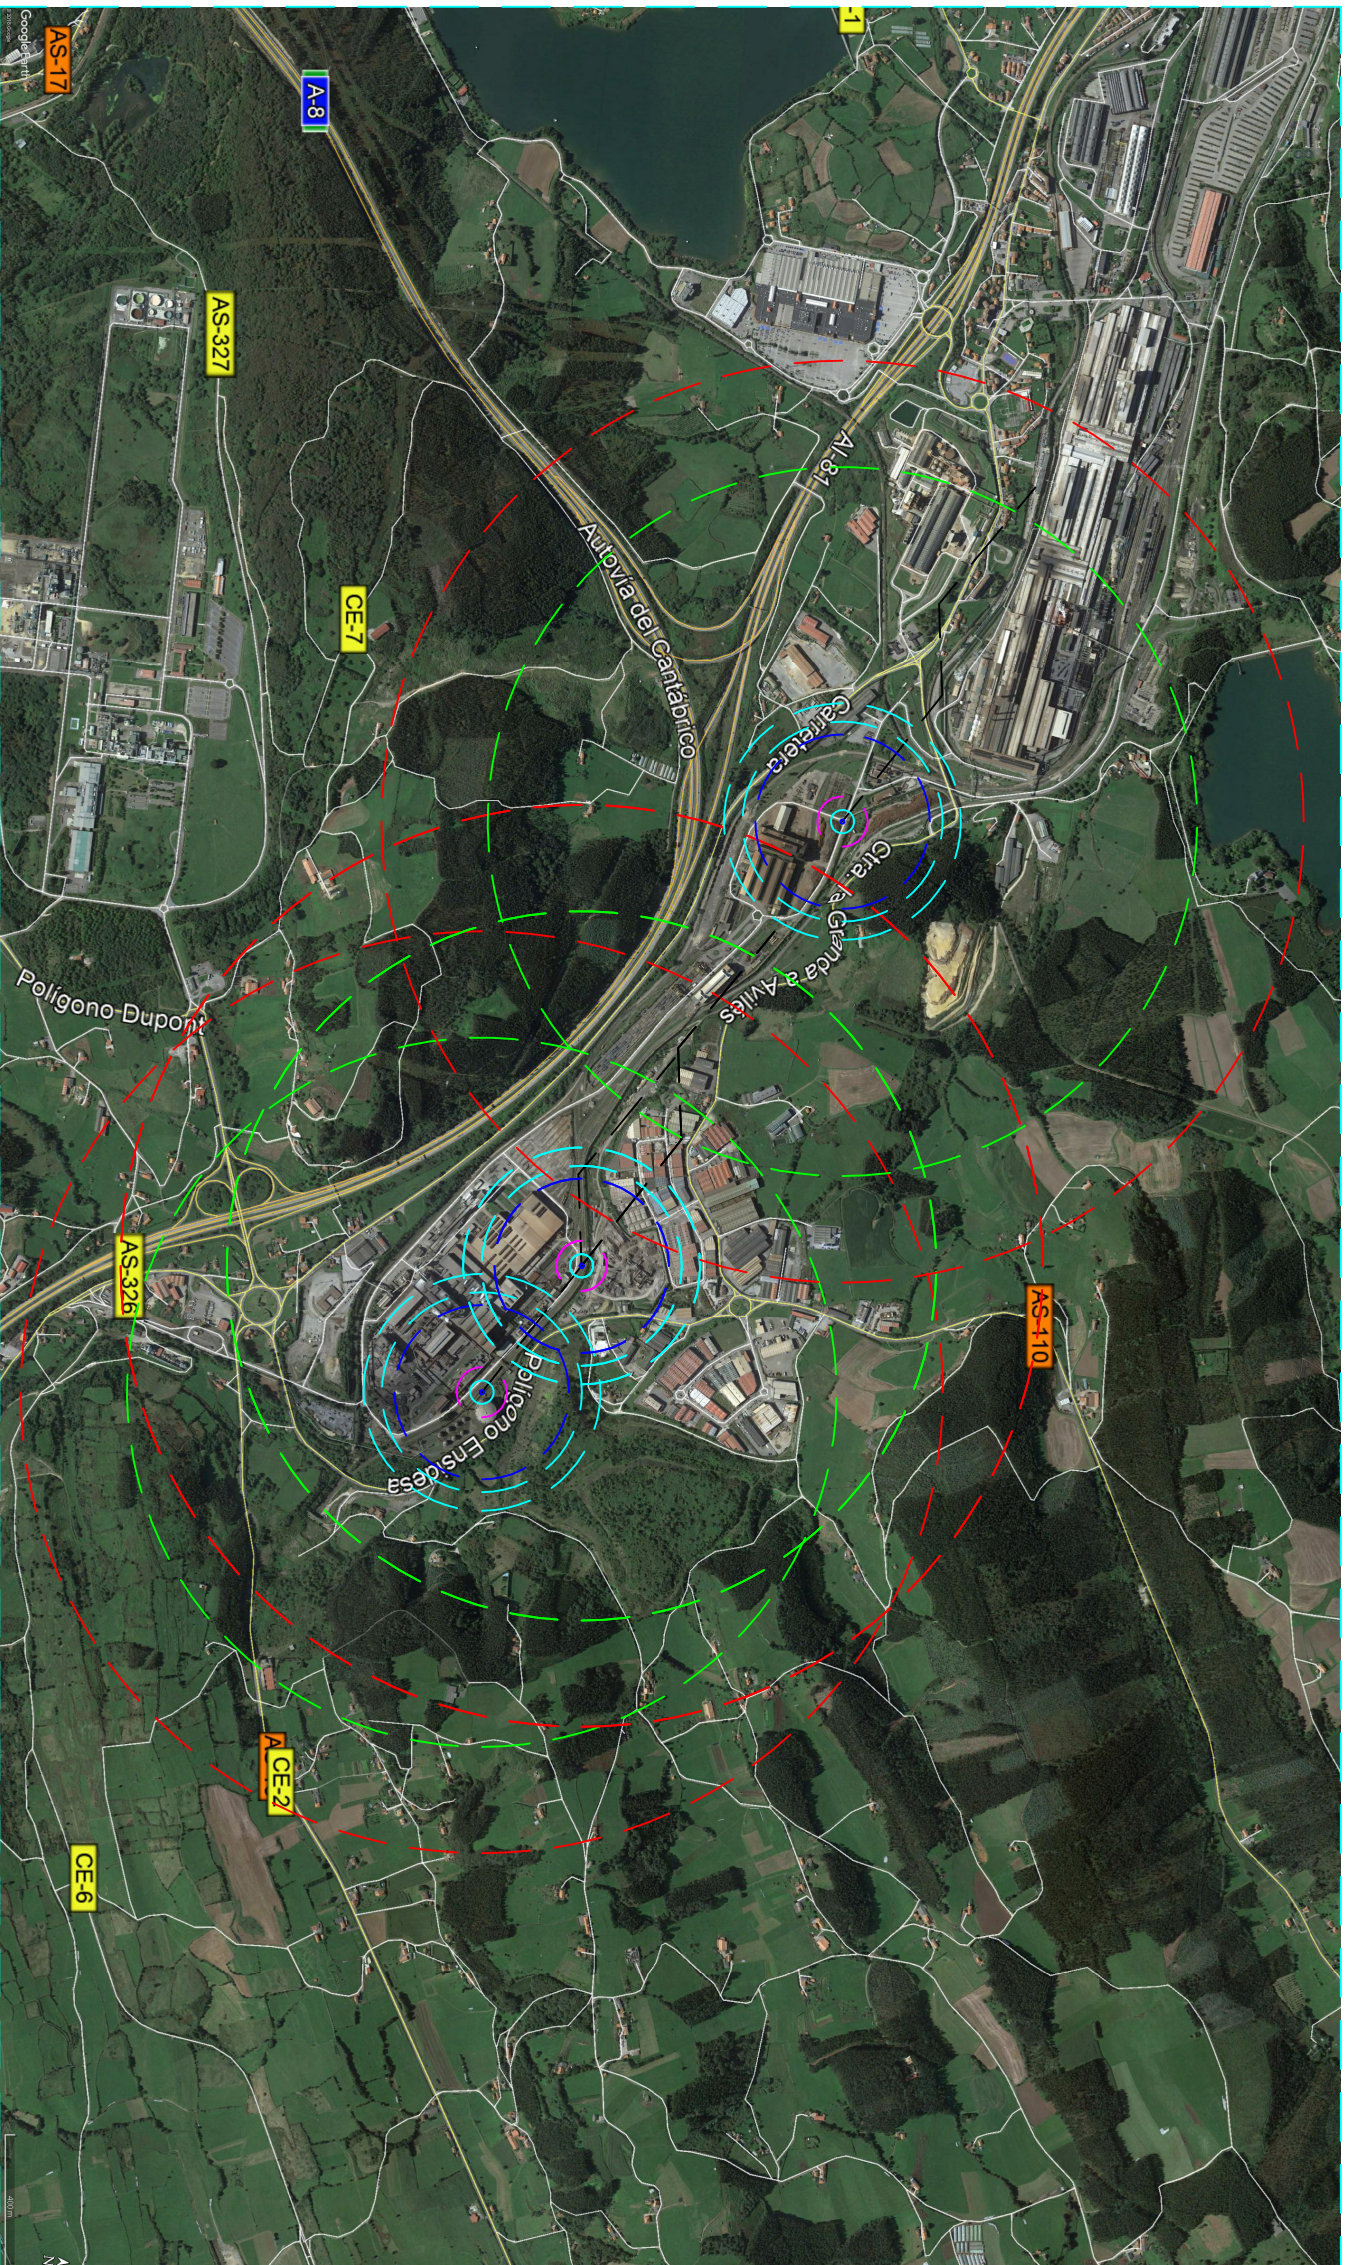
| LLAMARADA | | | |
| Estabilidad D | | | |
| Z. I. | Z. A. | Z. D. | LC1 |
| Estabilidad F | | | |
| 6 m | 33 m | -- | -- |

| DISPERSION DE NUBE TOXICA | | | |
| Estabilidad D | | | |
| Z. I. | Z. A. | Z. D. | LC1 |
| 246 m | 334 m | -- | 71 m |
| Estabilidad F | | | |
| 1000 m | 1300 m | -- | 282 m |
